AVALIAÇÃO DA DURABILIDADE DE REVESTIMENTOS DE FACHADA EM PEDRA ATRAVÉS DA INSPEÇÃO DE EDIFÍCIOS

Dissertação submetida para satisfação parcial dos requisitos do grau de
MESTRE EM ENGENHARIA CIVIL — ESPECIALIZAÇÃO EM CONSTRUÇÕES

JUNHO DE 2018

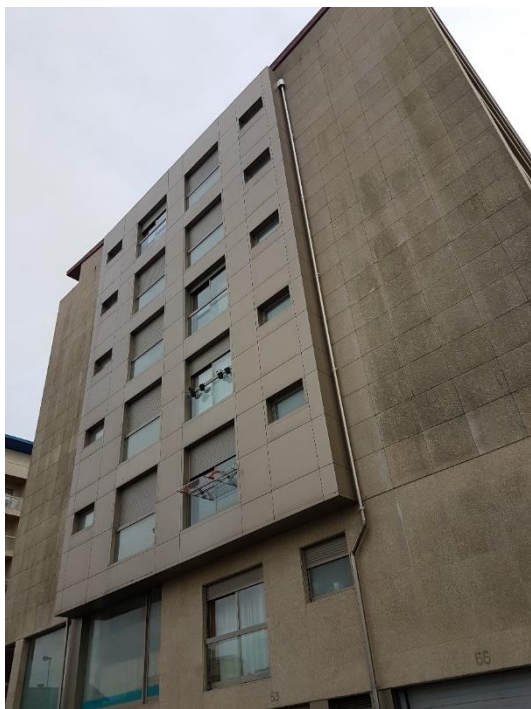
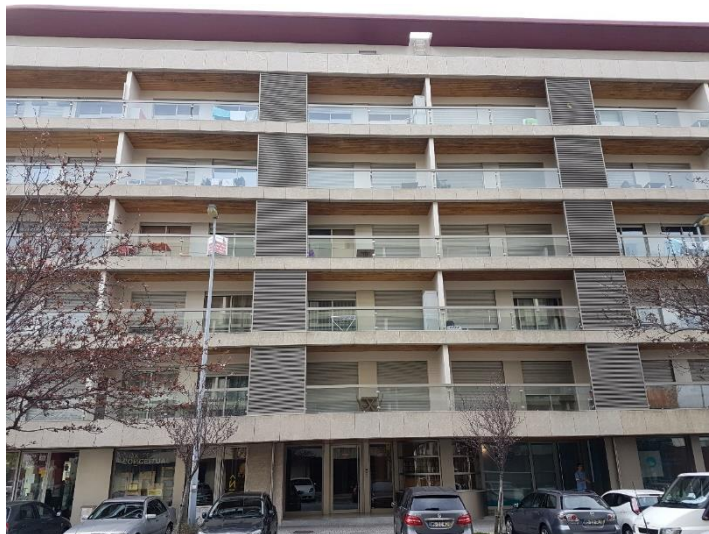
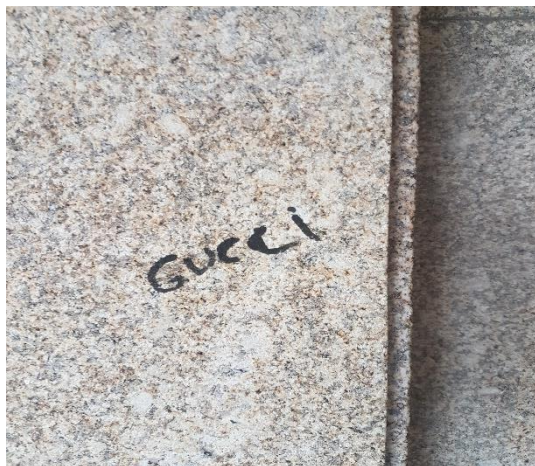
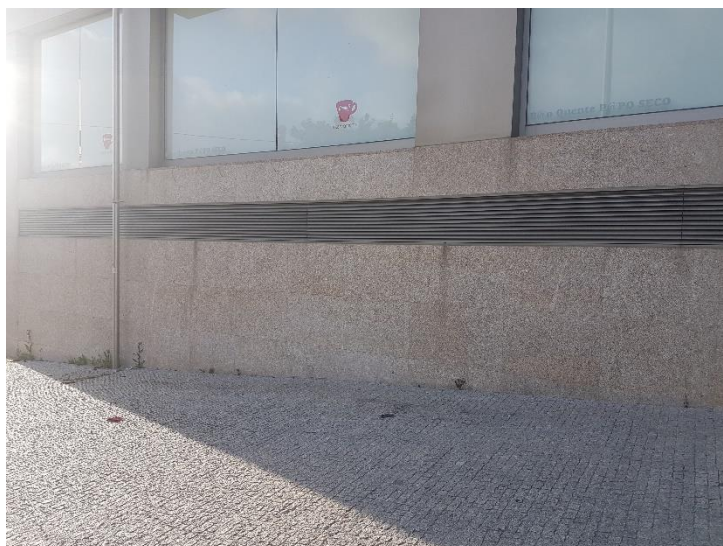
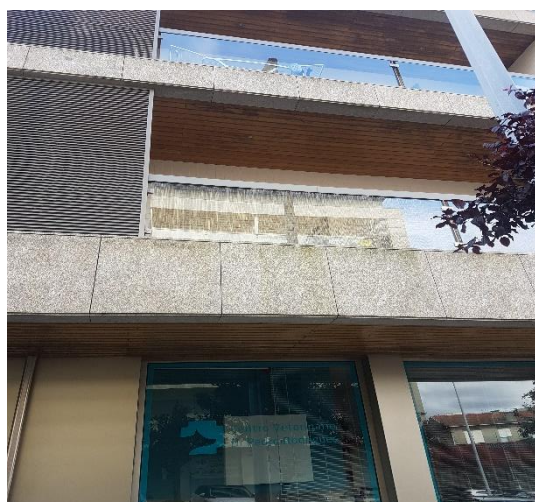
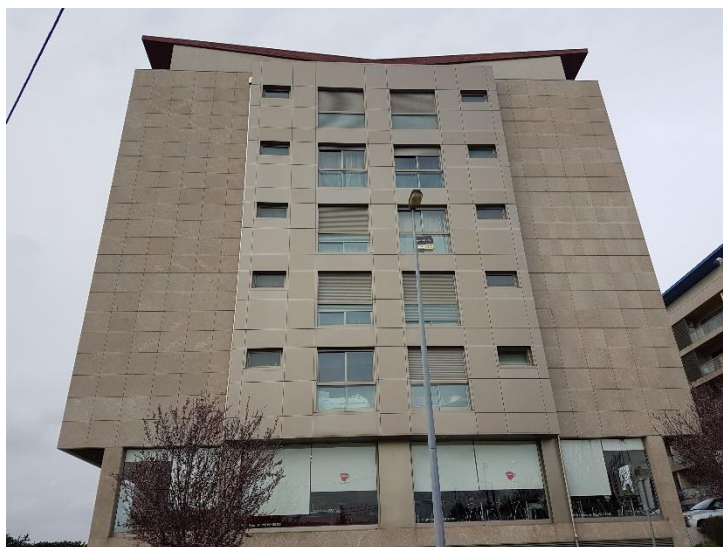
Universidade do Porto FEUP Faculdade de Engenharia	Ficha de Inspeção Revestimento Exterior de Fachadas em Pedra Natural	Nº: 4	Ref: 3ºAH
		Data: 12/03/2018

Orientação da fachada			
	Este	Sul	Oeste	Norte
Deformação planimétrica				
Fissuras junto ao sistema de fixação				
Destacamento junto ao sistema de fixação				
Fissuras próximas de um dos eixos da placa				
Quebra de placa (sem queda)				1, No R/C, impacto numa esquina
Queda de placa				
Outro:

As varandas influenciam o aparecimento dos fungos.
--

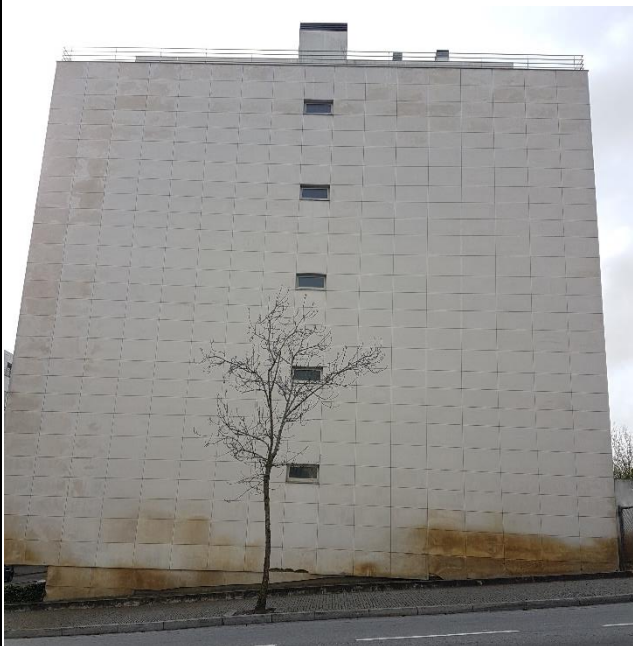
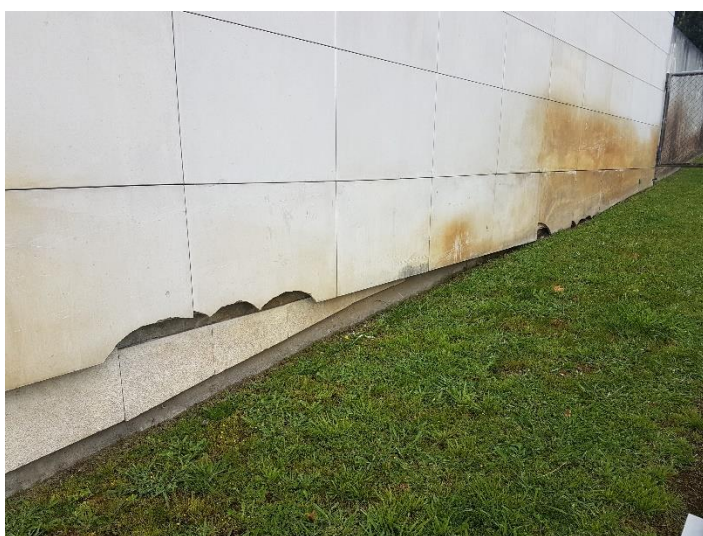
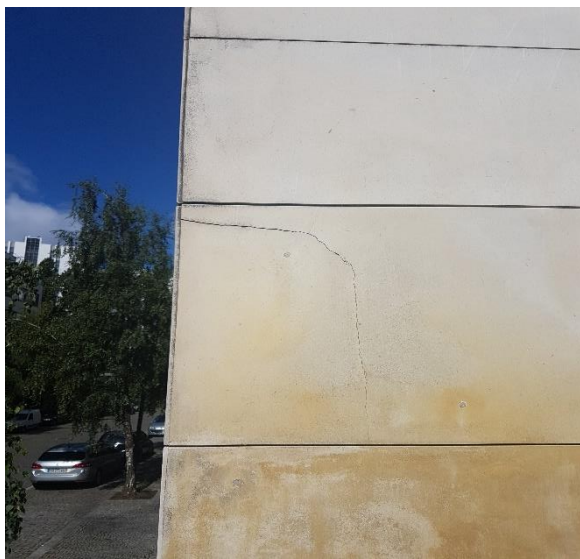
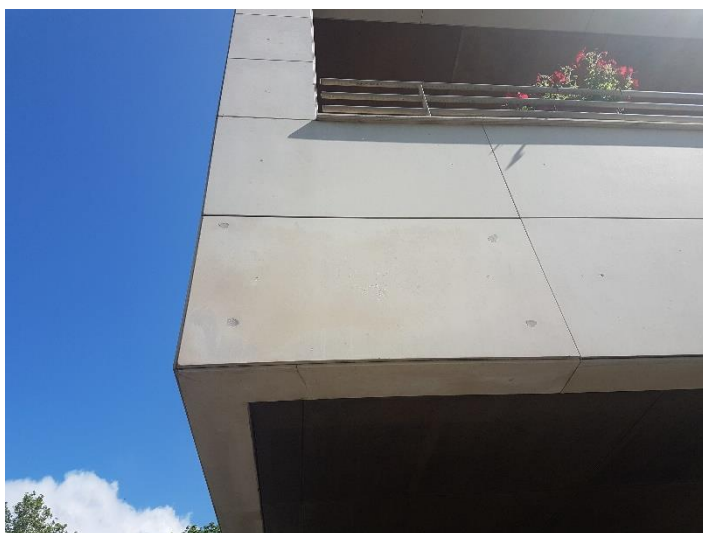
Orientação da fachada			
	Sul	Este	Norte	Oeste
Deformação planimétrica				
Fissuras junto ao sistema de fixação		4 fissuras		
Destacamento junto ao sistema de fixação				
Fissuras próximas de um dos eixos da placa				
Fissuras	5%	5%	5%	5%
Quebra de placa (sem queda)	3 placas no r/c	2 placas		
Queda de placa		5 fragmentos de placa		
Outro:

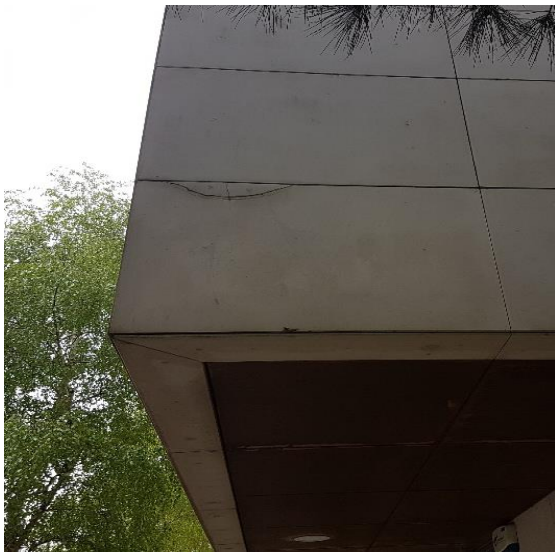
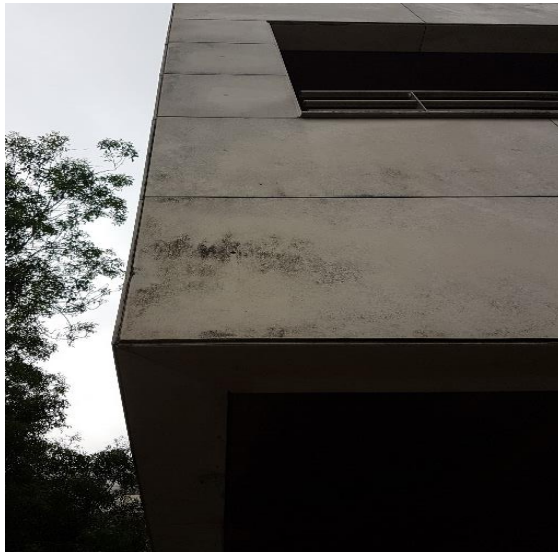
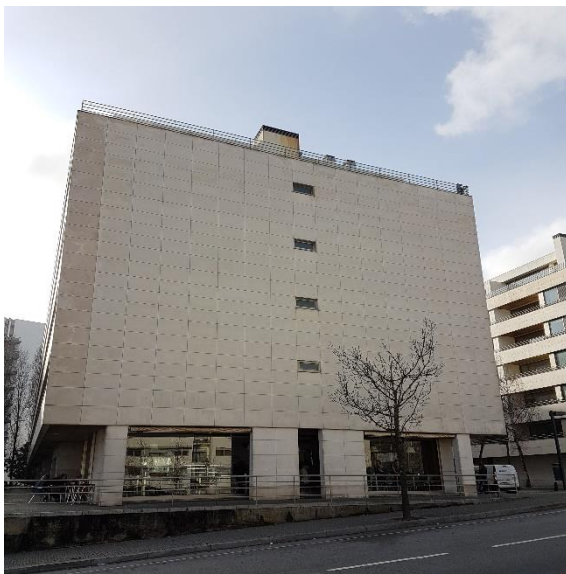
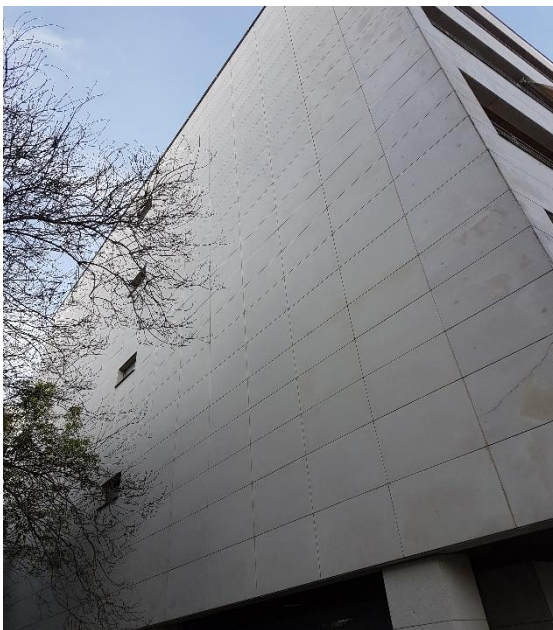
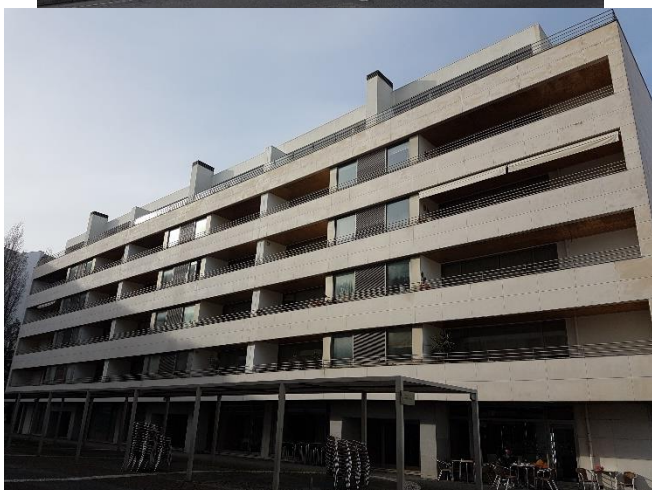
Orientação da fachada			
	Sul	Oeste	Este	Norte
Deformação planimétrica				
Fissuras junto ao sistema de fixação		8 fissuras	8 fissuras	
Destacamento junto ao sistema de fixação				
Fissuras próximas de um dos eixos da placa		13 fissuras	+/- 20 fissuras	
Fissuras	5%	35%	40%	5%
Quebra de placa (sem queda)		2 placas	1 placa	1 Placa
Queda de placa				
Outro:

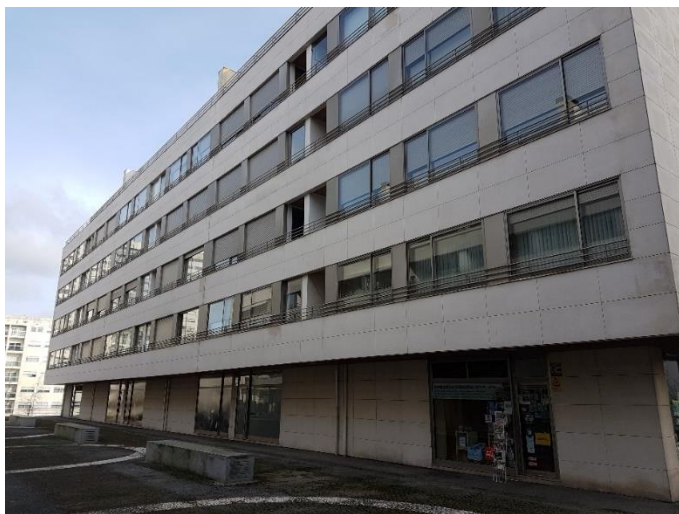
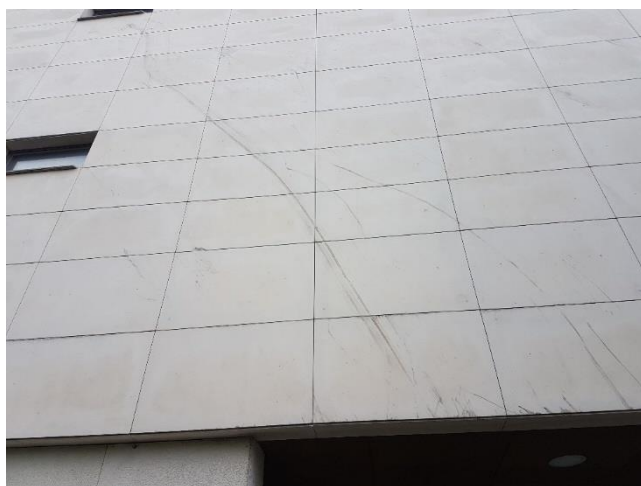
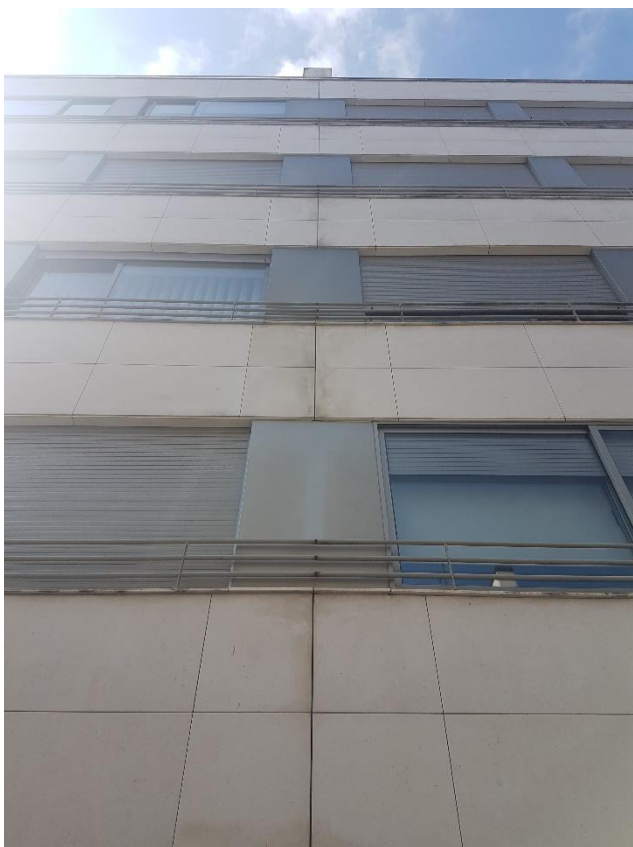
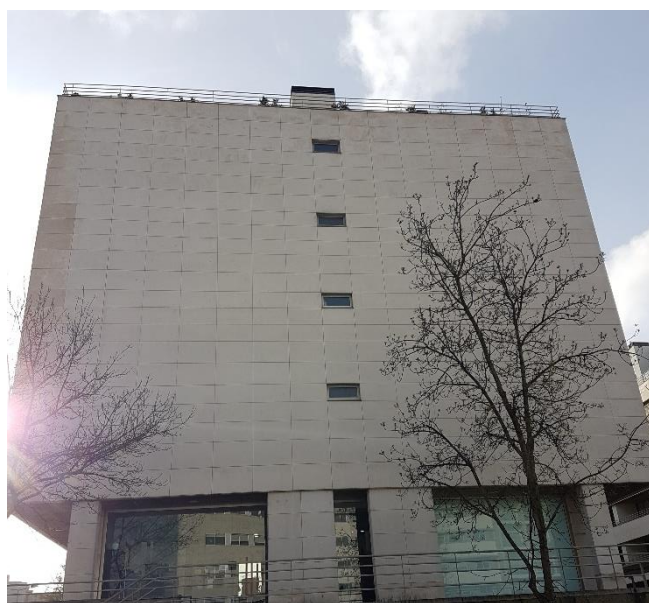
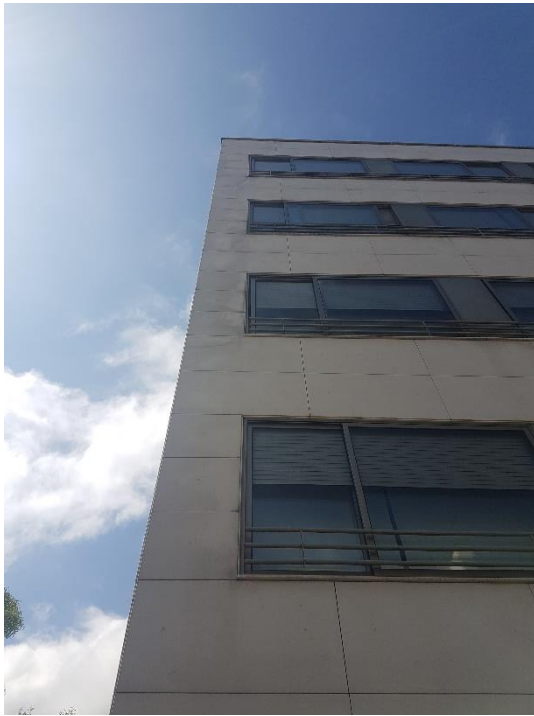
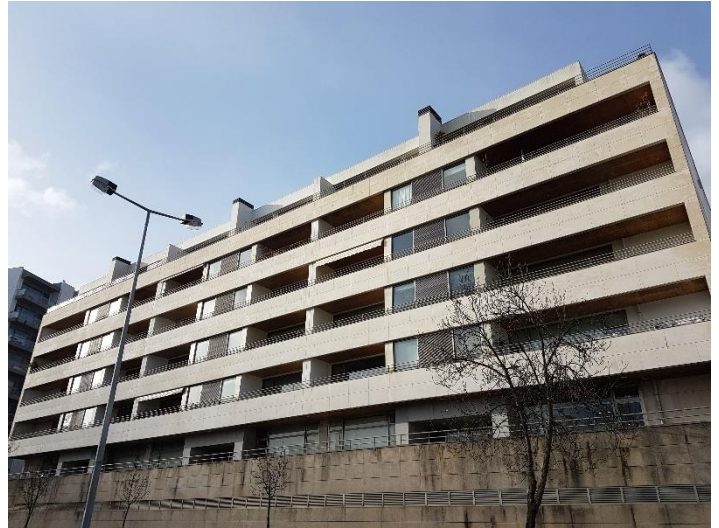
Orientação da fachada			
	Sul	Oeste	Este	Norte
Deformação planimétrica				
Fissuras junto ao sistema de fixação				2 fissuras
Destacamento junto ao sistema de fixação				
Fissuras próximas de um dos eixos da placa				3 fissuras
Fissuras	5%	5%	5%	5%
Quebra de placa (sem queda)	1 placa			
Queda de placa				
Outro:

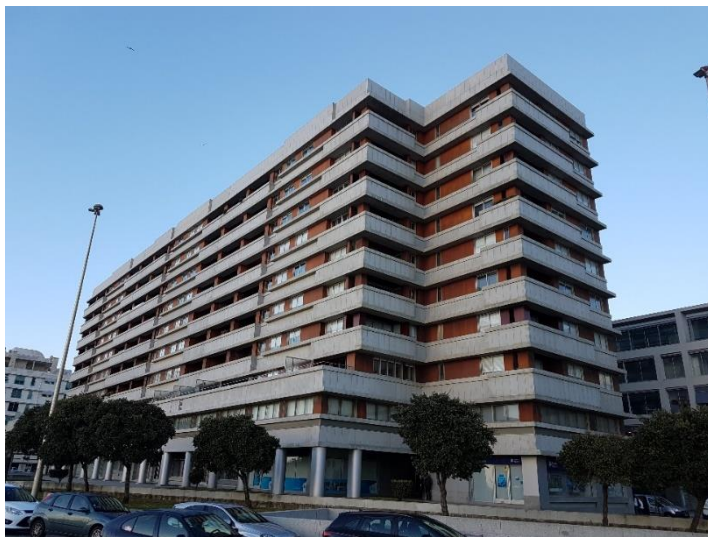
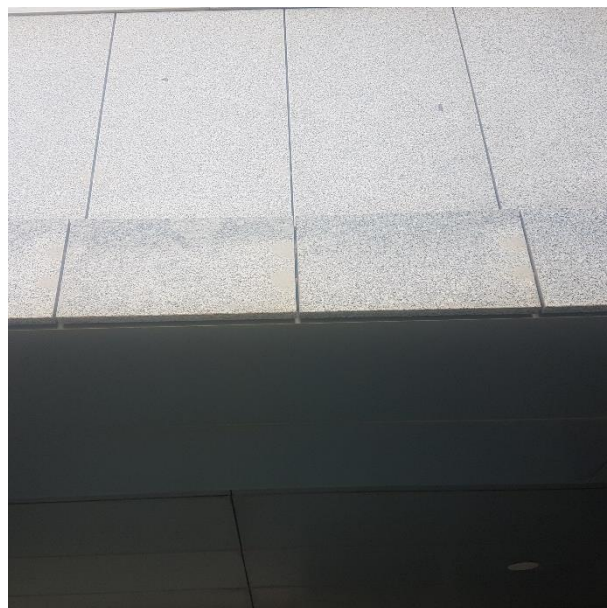
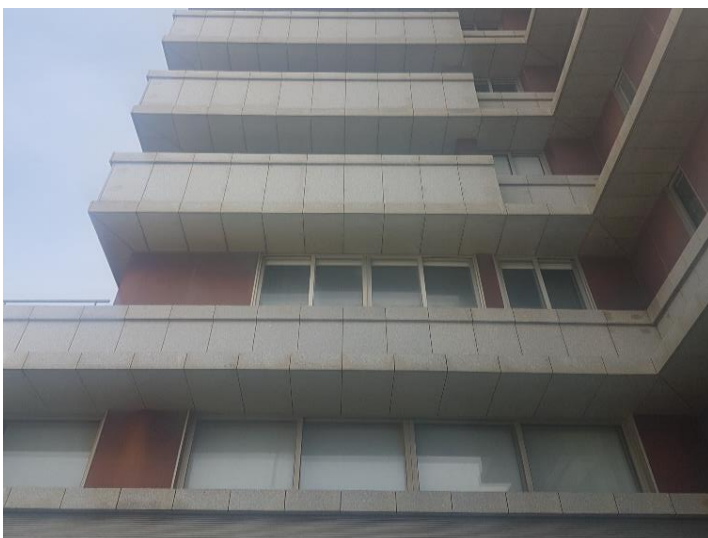
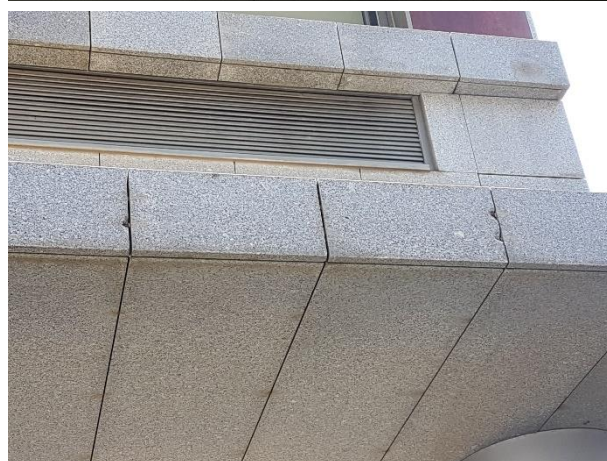
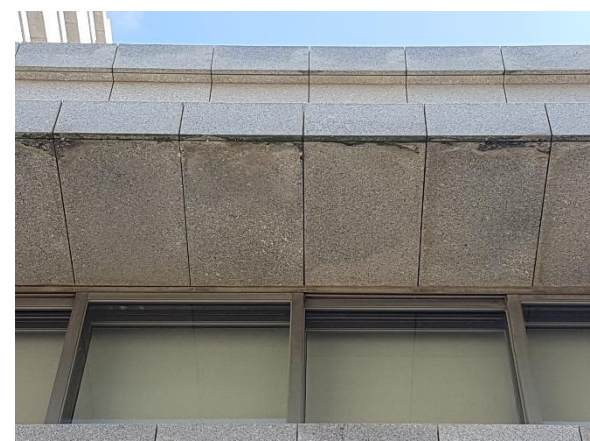
Orientação da fachada			
	Oeste	Sul	Este	Norte
Deformação planimétrica				
Fissuras junto ao sistema de fixação				
Destacamento junto ao sistema de fixação	Em 3 placas	Em 5 placas		Em 3 placas
Fissuras próximas de um dos eixos da placa				
Quebra de placa (sem queda)	1 no r/c			
Queda de placa		Algumas placas na horizontal		
Outro:

Marcação na superfície da placa do sistema de fixação está presente em todo o edifício.

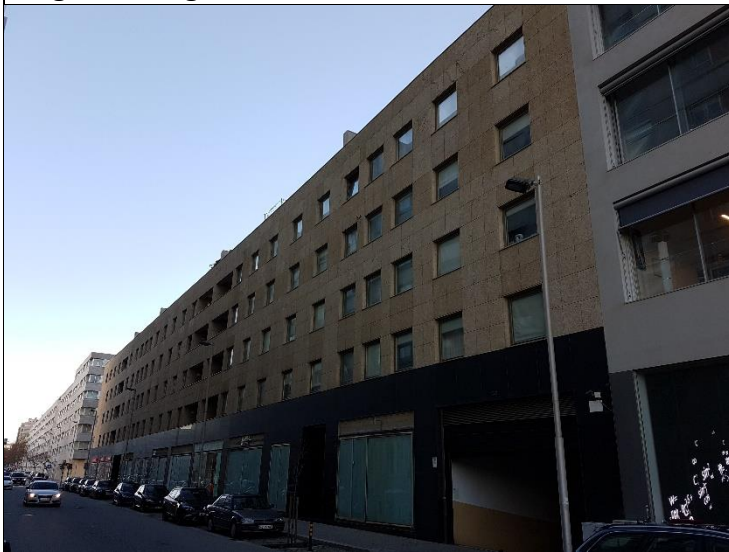
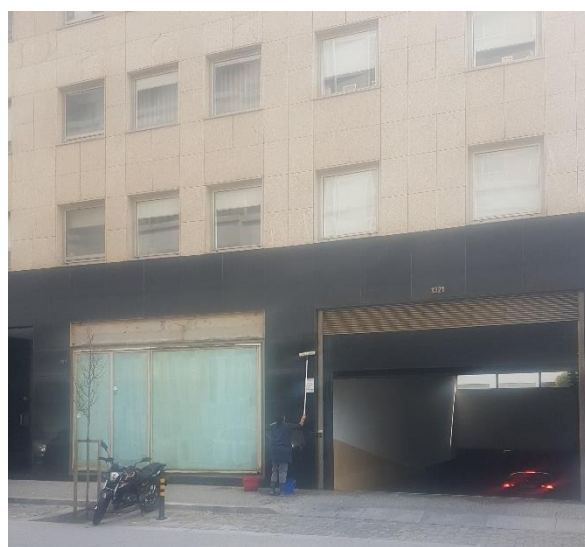
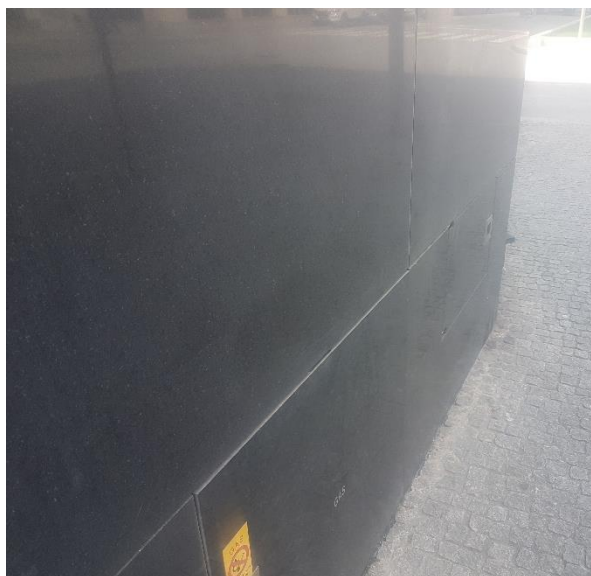
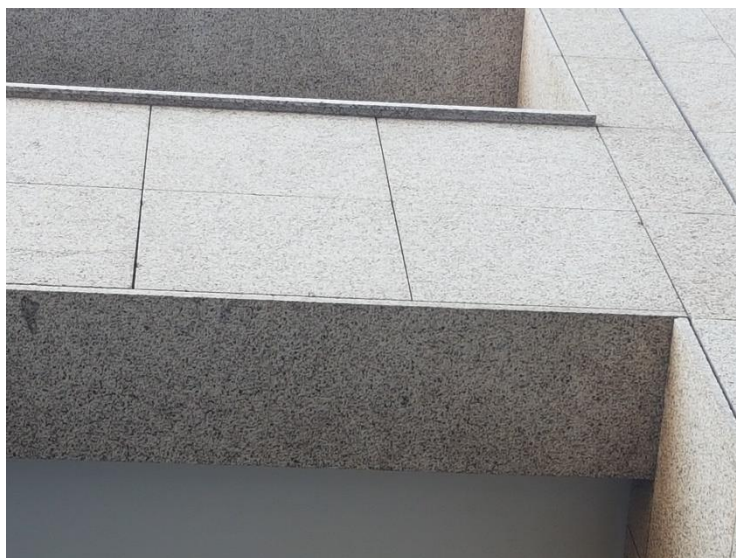
Orientação da fachada			
	Oeste	Norte	Nordeste	Este
Deformação planimétrica				
Fissuras junto ao sistema de fixação				
Destacamento junto ao sistema de fixação	Em 12 placas	Em 3 placas	Em 1 placas	
Fissuras próximas de um dos eixos da placa	1 fissura			
Quebra de placa (sem queda)	1 placa			1 placa
Queda de placa				
Outro:

Limpeza do mármore feita regularmente, mas só até cerca de 3 metros de altura.
--

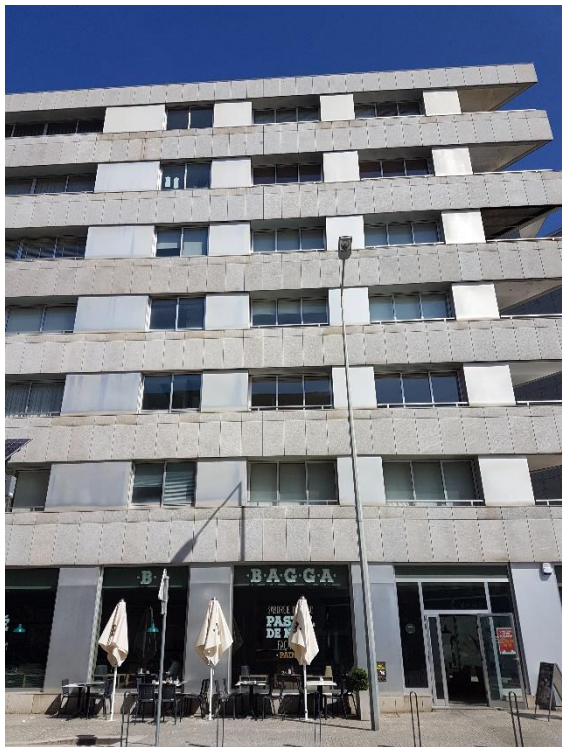
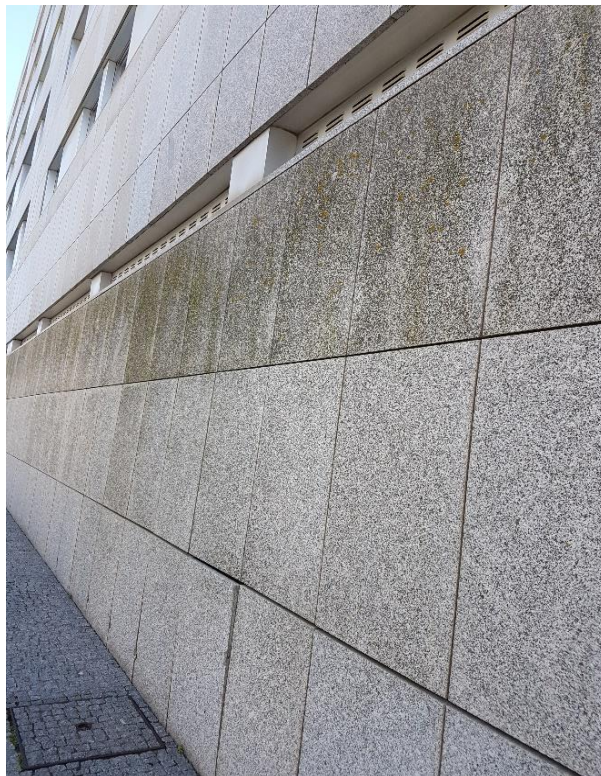
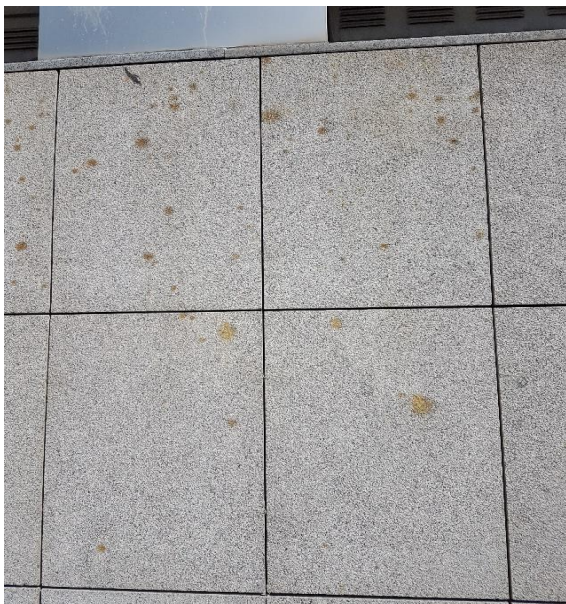
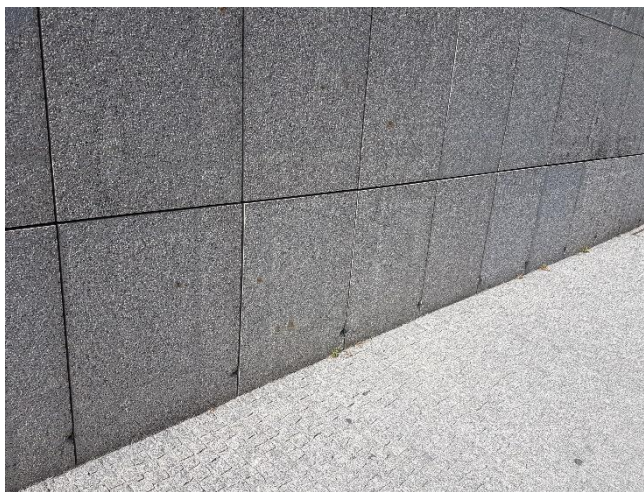
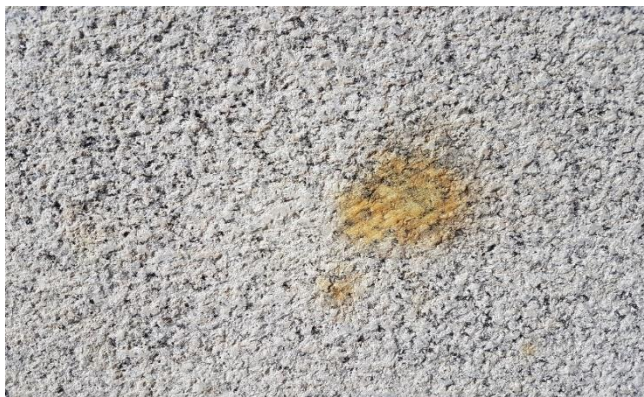
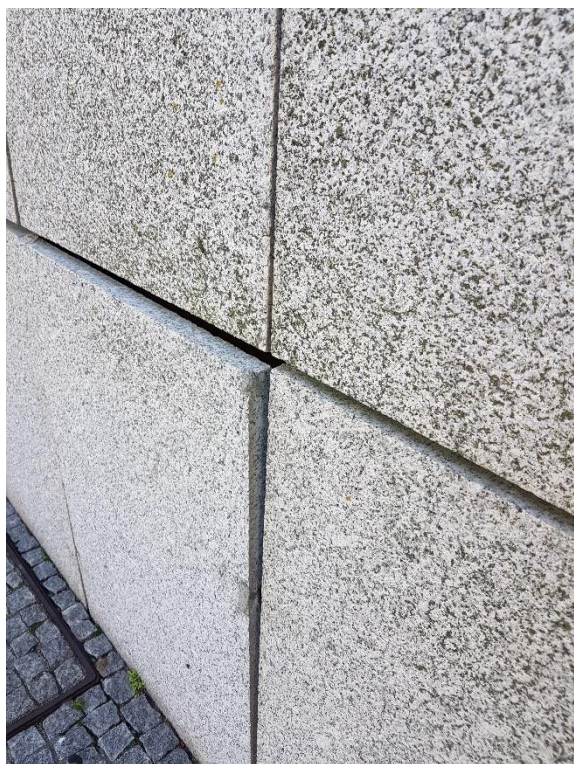
Orientação da fachada			
	Nordeste	Sul	Oeste	
Deformação planimétrica				
Fissuras junto ao sistema de fixação				
Destacamento junto ao sistema de fixação	13 (+ no r/c)	47 (Placas em contacto com o chão)	90% (Placas em contacto com o chão)	
Fissuras próximas de um dos eixos da placa				
Quebra de placa (sem queda)				
Queda de placa				
Outro:			Placa em Risco de queda (já saliente)

Quantidade de destacamento junto ao sistema de fixação marca este edifício. Talvez pelas placas estarem encostadas ao chão e esta ser uma rua muito movimentada, as vibrações podem ser a causa.

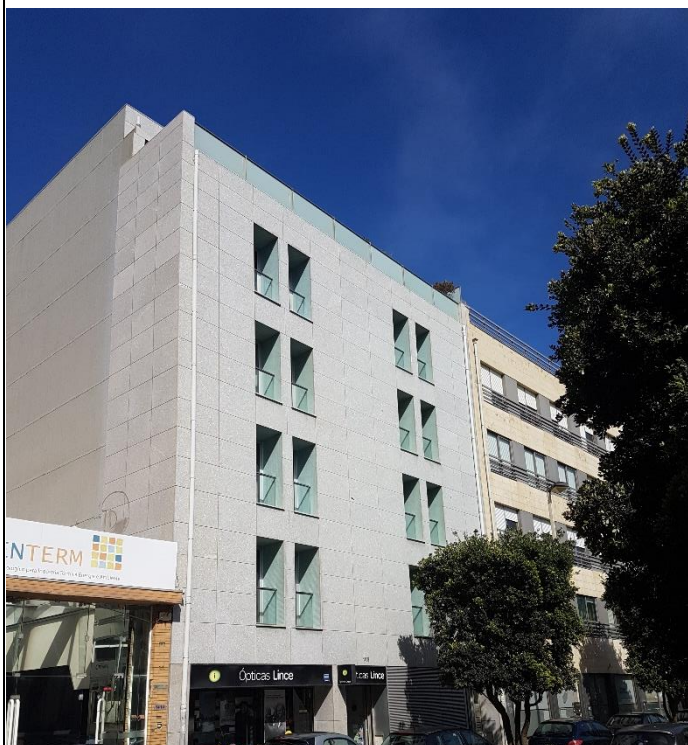
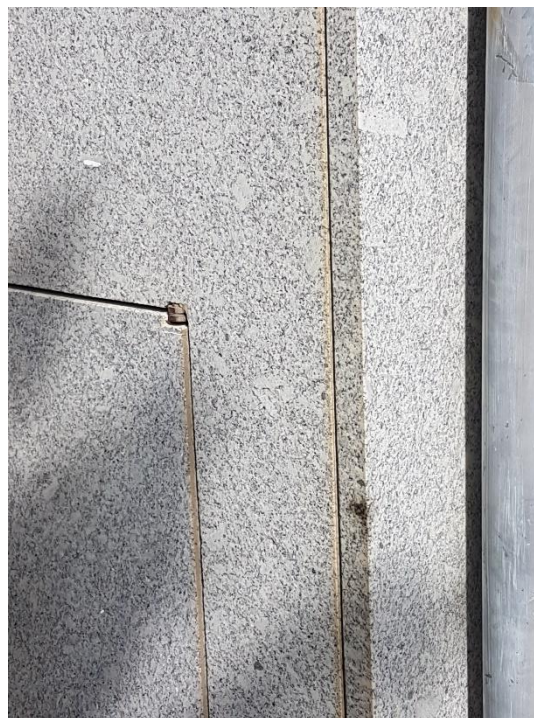
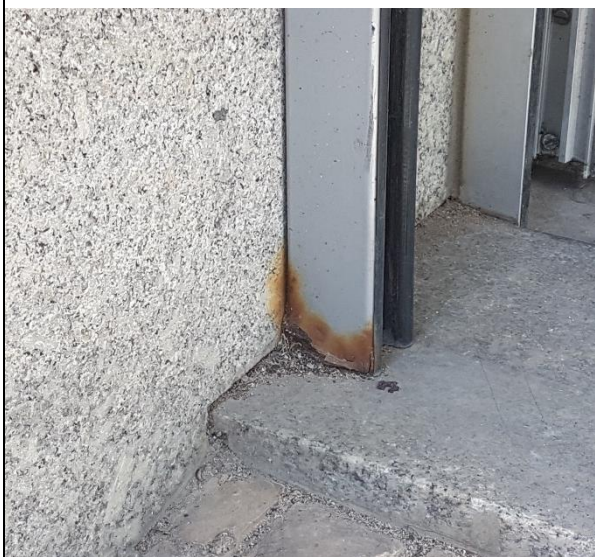
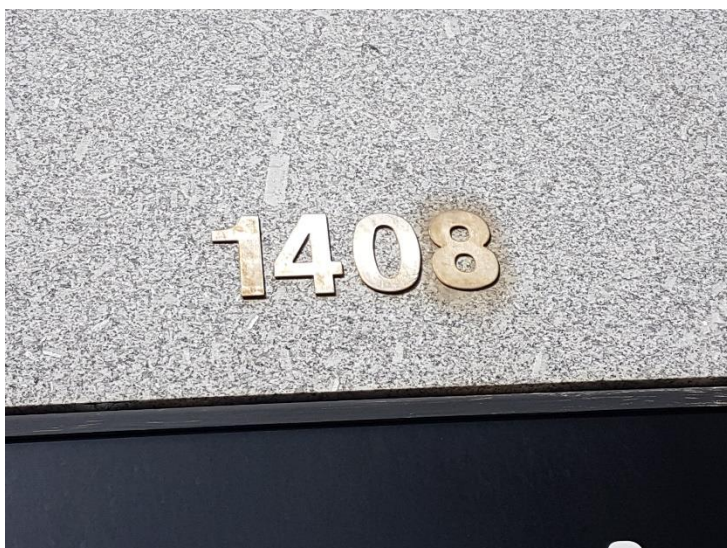
Orientação da fachada			
	Este	Sul		
Deposição de poeiras	11%	10%		
Colonização Biológica	1% Só por baixo do parapeito das janelas			
Mudança de cor	1% Juntas amareladas			
Escorrências				
Marcação na superfície da placa do sistema de fixação				
Marcação na superfície da placa do sistema de colagem				
Origem humana		1 Graffiti		
Outro:	1% Corrosão (elementos metálicos na superfície)

Orientação da fachada			
	Este	Sul		
Deformação planimétrica				
Fissuras junto ao sistema de fixação				
Destacamento junto ao sistema de fixação	1 destacamento			
Fissuras próximas de um dos eixos da placa				
Quebra de placa (sem queda)				
Queda de placa				
Outro:

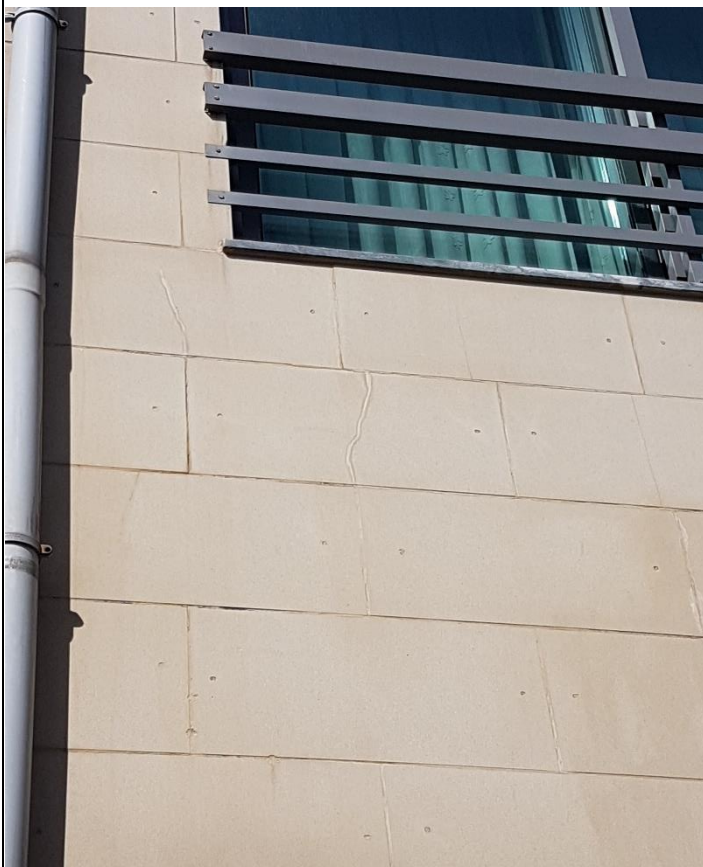
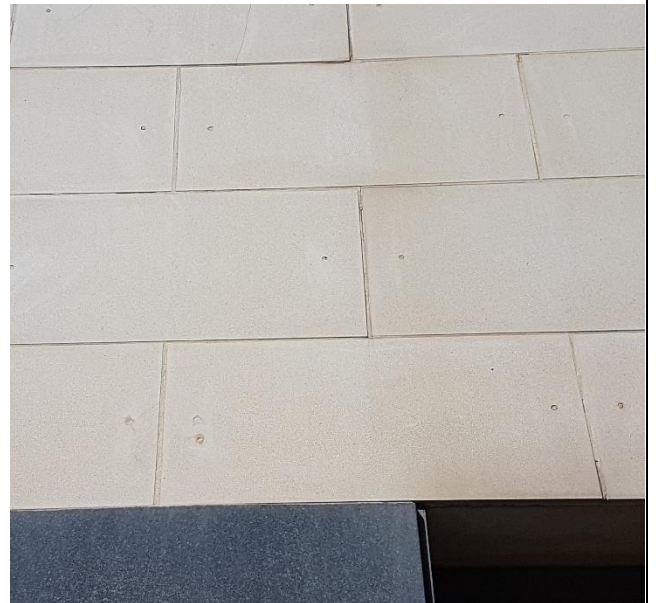
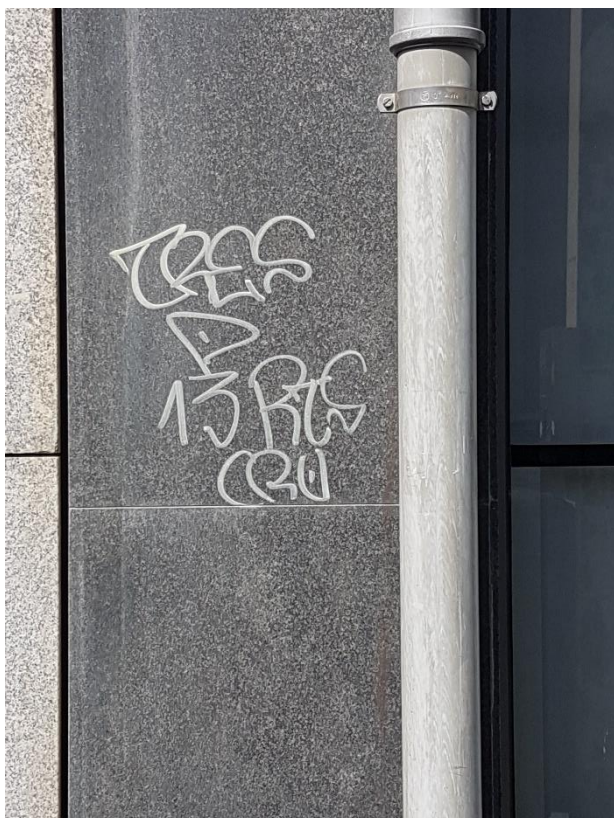
Orientação da fachada			
	Este			
Deposição de poeiras	25%, no mármore nota-se bastante			
Colonização Biológica	30% (varandas)			
Mudança de cor	50%			
Escorrências	15% (corrosão de placas metálicas)			
Marcação na superfície da placa do sistema de fixação	100%			
Marcação na superfície da placa do sistema de colagem	2%			
Origem humana	graffiti			
Outro:	5% de eflorescências

Orientação da fachada			
	Este			
Deformação planimétrica				
Fissuras junto ao sistema de fixação	2%			
Destacamento junto ao sistema de fixação				
Fissuras próximas de um dos eixos da placa				
Fissuras	10%			
Quebra de placa (sem queda)				
Queda de placa				
Outro:

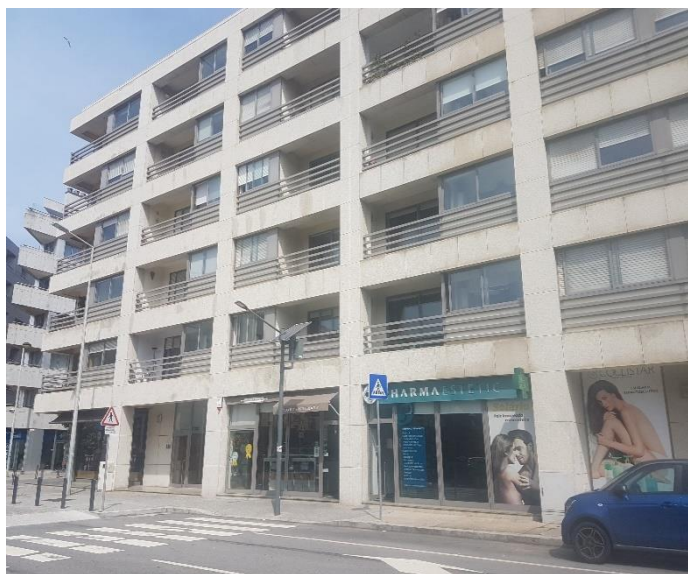
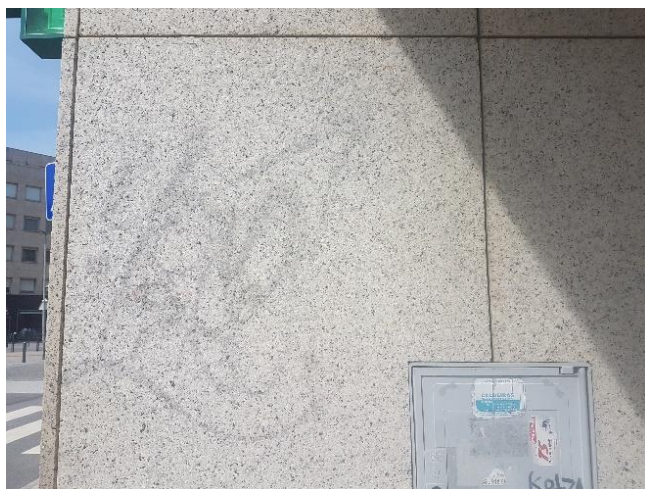
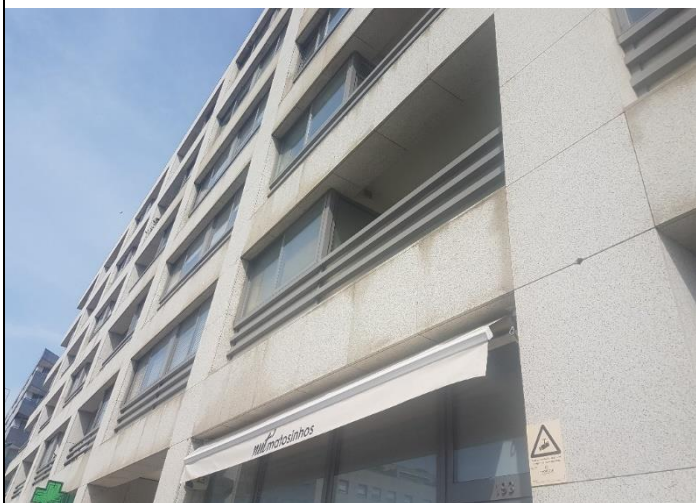
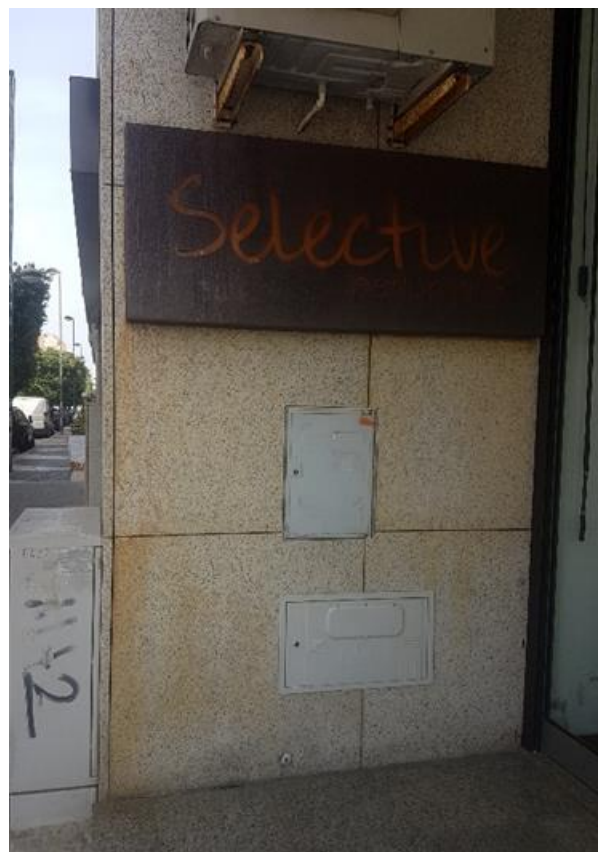
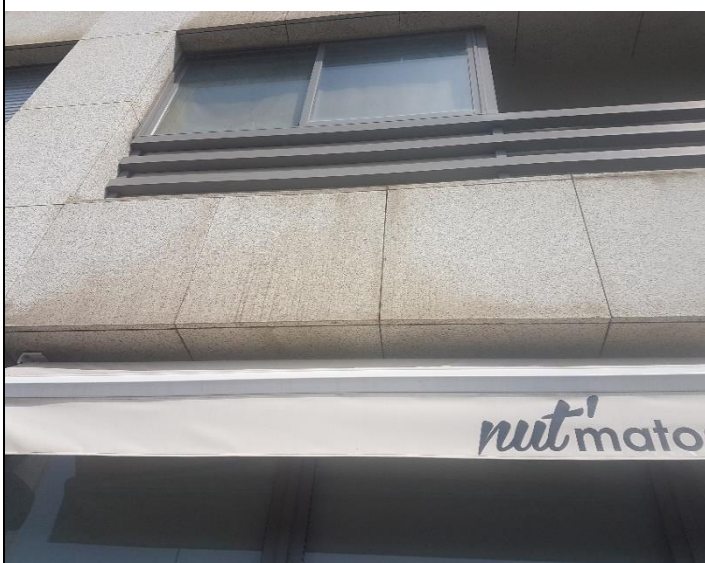
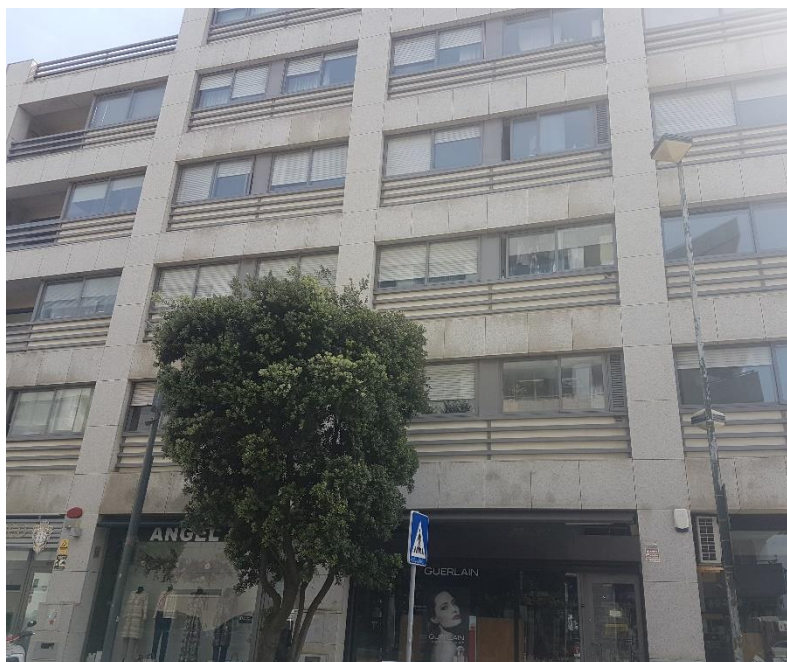
Registo Fotográfico

Orientação da fachada			
	Sul	Oeste		
Deposição de poeiras	25%	25%		
Colonização Biológica				
Mudança de cor		10%		
Escorrências	20% (varandas)	25% (Varandas inferiores e corrosão de metais)		
Marcação na superfície da placa do sistema de fixação				
Marcação na superfície da placa do sistema de colagem				
Origem humana	graffiti			
Outro:

Orientação da fachada			
	Sul	Oeste		
Deformação planimétrica				
Fissuras junto ao sistema de fixação				
Destacamento junto ao sistema de fixação	5 casos (R/C)			
Fissuras próximas de um dos eixos da placa				
Quebra de placa (sem queda)				
Queda de placa				
Outro:

Revestimentos com muitas manchas de vários tipos.

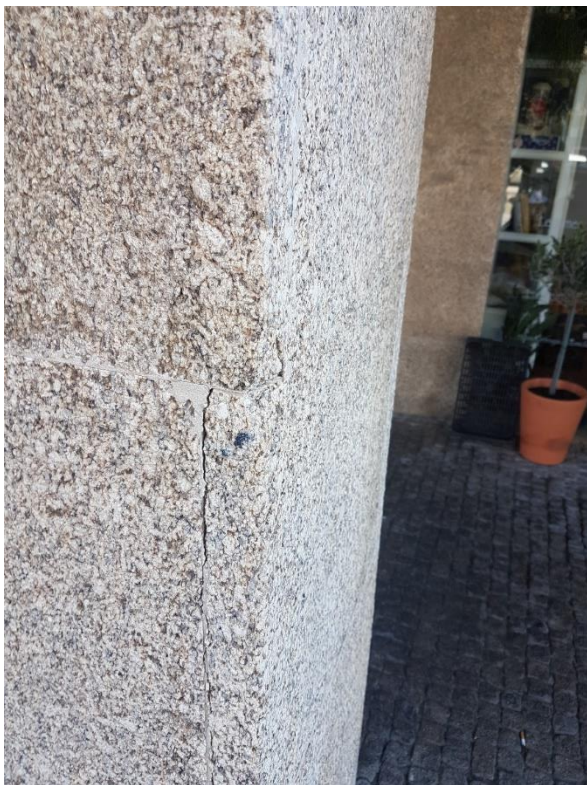
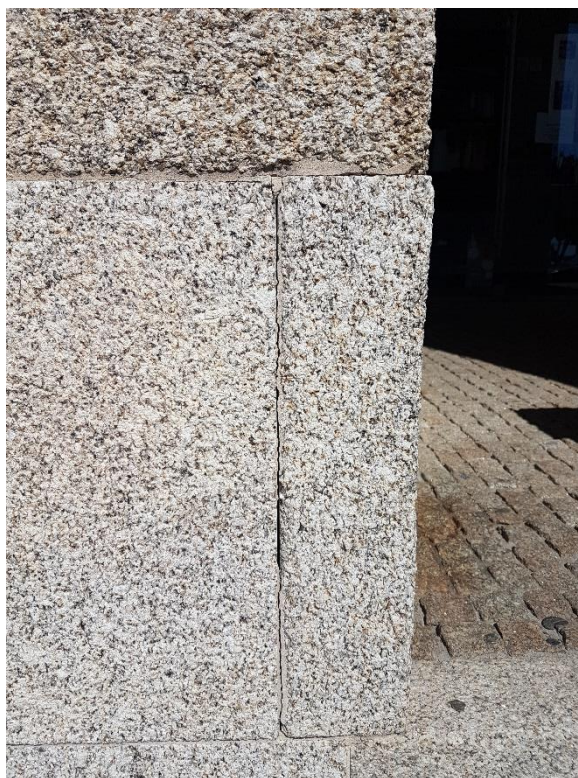
Registo Fotográfico

Orientação da fachada			
	Norte	Oeste	Sul	Este
Deformação planimétrica				
Fissuras junto ao sistema de fixação				
Destacamento junto ao sistema de fixação				
Fissuras próximas de um dos eixos da placa				
Quebra de placa (sem queda)	2 esquinas			
Queda de placa				
Outro:	1 placa descolada Juntas abertas	5% de juntas abertas

Observações
Juntas danificadas nas fachadas mais próximas de ruas movimentadas.

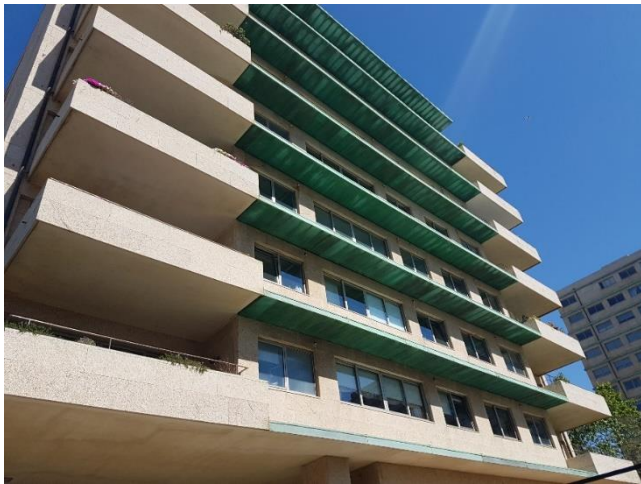
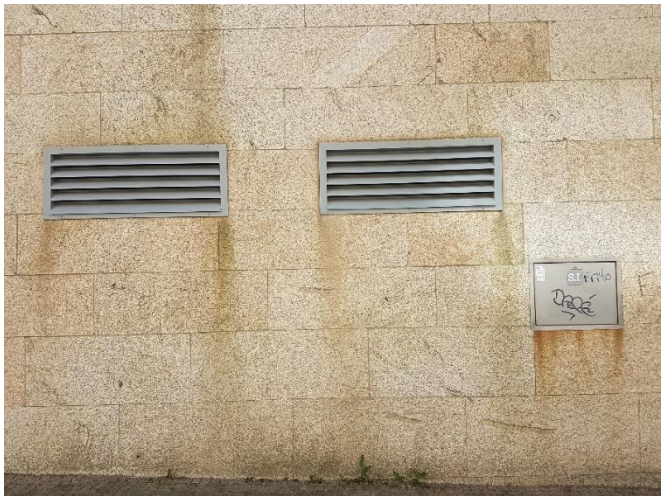
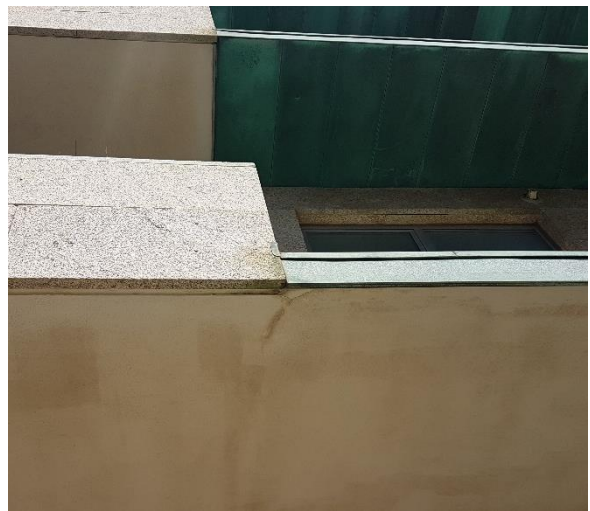
Registo Fotográfico

Orientação da fachada			
	Oeste	Norte	Este	
Deposição de poeiras	10%	20%	15%	
Colonização Biológica		30%	25% (zonas à Sombra)	
Mudança de cor				
Escorrências	2% Corrosão nos respiros	1% Peitoris metálicos	4% Peitoris, elementos metálicos e telhado	
Marcação na superfície da placa do sistema de fixação				
Marcação na superfície da placa do sistema de colagem				
Origem humana	Pintura mal executada			
Outro:

Orientação da fachada			
	Oeste	Norte	Este	
Deformação planimétrica				
Fissuras junto ao sistema de fixação				
Destacamento junto ao sistema de fixação				
Fissuras próximas de um dos eixos da placa				
Fissuras			1% Fissuras	
Quebra de placa (sem queda)				
Queda de placa				
Outro:	Juntas abertas	Juntas abertas	Placa quase solta
